Indicaciones de mantenimiento para transmisiones del grupo auxiliar VAG con motores 1.9 TDI sin polea libre del alternador

Motor: 1.9 TDI

INA 0037

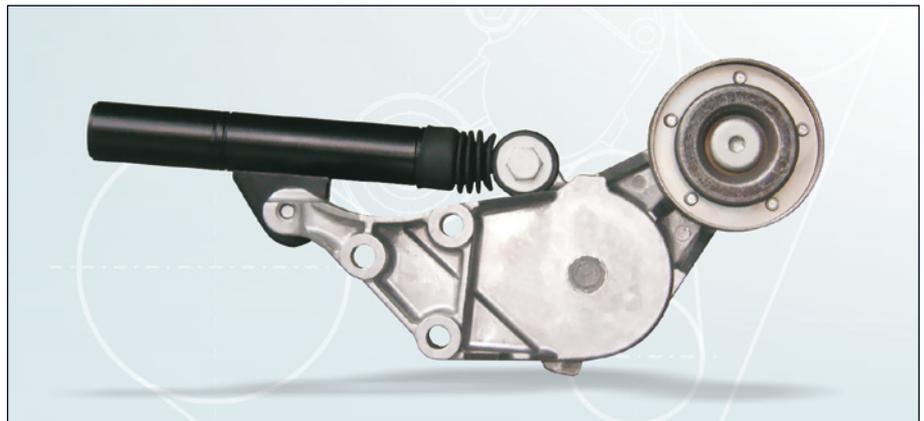
Debido a fuertes movimientos dinámicos de la correa trapecial poli-V se pueden producir, en un momento desfavorable, desde la formación de ruidos hasta daños en el tensor de la correa trapecial poli-V.

Como consecuencia, se produce una avería de toda la transmisión del grupo auxiliar y, con ello, la parada del vehículo.

Fig. 1: Unidad tensora 533 0081 30, uso en motores 1.9 TDI

En las transmisiones del grupo con la unidad tensora 533 0081 30 (Fig. 1) hay que sustituir la polea rígida del alternador por una polea libre de alternador INA (Fig. 2).

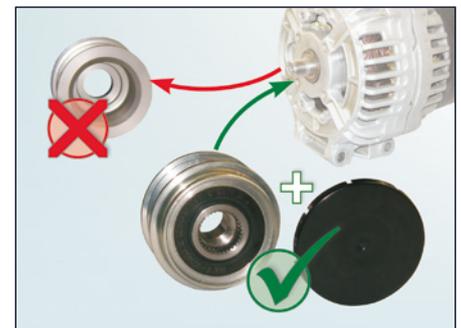
Fig. 2: Cambio de la polea libre de alternador

Si el vehículo ya tiene una polea libre de alternador montada, habría que comprobar su funcionamiento.

El uso de una polea libre de alternador permite una descarga considerable para todos los componentes de la transmisión del grupo auxiliar.
