Peligro de confusión de las poleas tensoras 531 0399 20 y 531 0500 20

Audi A3, TT, TT Roadster
Seat Alhambra, Leon, Toledo II
Skoda Octavia
Volkswagen Bora, Golf IV, New Beetle

1.8, 1.8T

Situación 06.2008
INA 0021

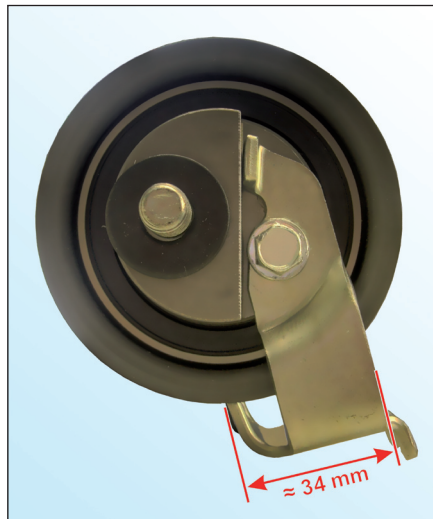
Imagen 1: 531 0399 20

Las dos poleas tensoras **531 0399 20** y **531 0500 20** son casi imposibles de diferenciar.

En caso de intercambiar los tensores existe el peligro de ocasionar daños en el motor.

A causa de la geometría distinta de la chapa de tope, los tensores no deben ser intercambiados bajo ningún concepto.

Al cambiar el tensor de la distribución se debe tener en cuenta la aplicación exacta al vehículo.

Tener en cuenta las indicaciones del fabricante de vehículos
