## Filtros KX178D, KX220D y KX228D: posibilidad de fuga de combustible por defectos en la instalación.

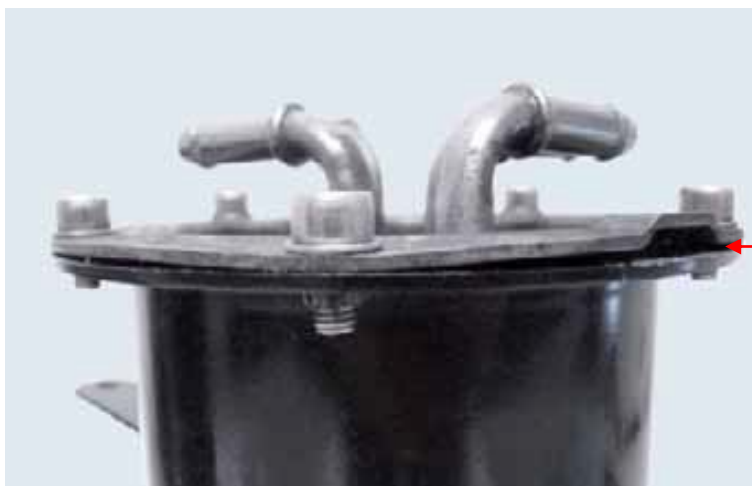
*Punto habilitado en la tapa para la apertura*

*Alojamiento y tapa de filtro KX178D deformados por una apertura/cierre incorrecta.*

Nuestro consejo: asegurarse que no existe ningún daño en la tapa o el alojamiento del filtro antes ni después la sustitución.

- ◆ Utilización de una herramienta inadecuada para retirar la tapa del filtro (VW recomienda el uso del útil VAS6543).
- ◆ Se ha hecho palanca en la tapa fuera de la zona habilitada para su apertura; esto puede dañar la tapa y el alojamiento de la junta.
- ◆ La junta nueva no se ha lubricado de manera adecuada o suficiente antes de la instalación (lubricar siempre con combustible limpio).
- ◆ Se ha cerrado la tapa apretando los tornillos; para cerrar la tapa del filtro correctamente es necesario apretarla primero con la mano hasta que quede fijada en la posición correcta y, solo entonces, apretar los tornillos para sellarla.
