# 10138410

R012628

# FORD, FORD (INDUSTRIAL), LAND ROV

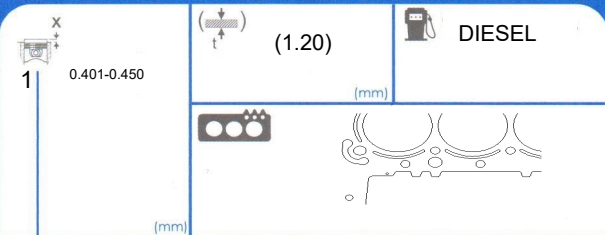
c.c. 2402 (mm)

89.9 (mm)

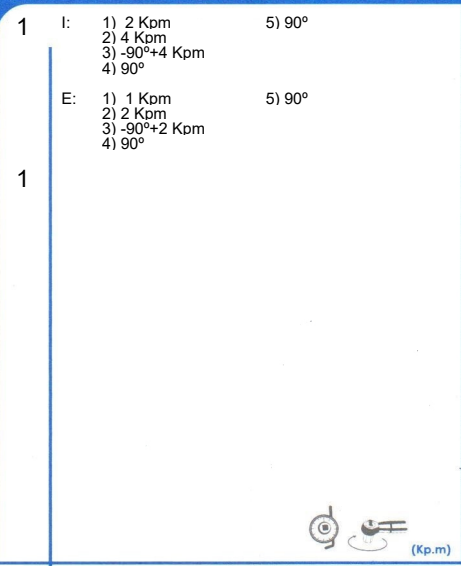
1 NO

**RETIGHTENING**

**ROUGHNESS**

ALUMINIUM ALUMINIO	0.5 / 1.0 µm	2.3 µm MAX
CAST IRON FUNDICIÓN	1.5 / 1.8 µm	3.8 µm MAX

**-90° +**

**-180°**

LOOSEN BOLT AND TIGHTEN BOLT BY BOLT RESPECTING THE SPECIFIED TORQUE AND ORDER  
AFLOJAR BOLT Y APRETAR TORNILLO A TORNILLO CON EL PAR Y ORDEN ESPECIFICADOS  
LOOSEN ALL THE BOLTS  
AFLOJAR TODOS LOS TORNILLOS  
RUN THE ENGINE UNTIL TOTAL OPENING OF THE THERMOSTAT  
LET THE ENGINE COOL DOWN FOR 4 HOURS (WITH OPEN BONNET)  
OPEN THE CAP OF THE EXPANSION TANK OF THE WATER COOLING CIRCUIT  
RODAR EL MOTOR HASTA LA APERTURA TOTAL DEL TERMOSTATO  
DEJAR ENfriAR EL MOTOR CUATRO HORAS (CAPOT ABIERTO)  
ABRIR EL TAPÓN DEL VASO DE EXPANSIÓN DEL CIRCUITO DEL AGUA DE REFRIGERACIÓN

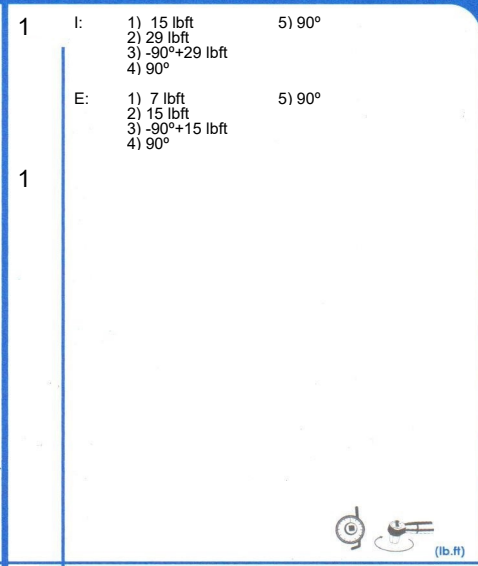
1 NO

**RETIGHTENING**
